Bygdøy allé:

Tilstandsvurdering

På oppdrag av Friluftsetaten i Oslo kommune har Trepleiegruppen ved arborist Erik Solfeld gjennomført en vurdering av tilstanden til de 209 hestekastanjene i Bygdøy allé. Trærne ble inspisert i siste halvdel av august i år. Rapporten konkluderer med at trærne i alleen aldri har fremstått dårligere enn nå.

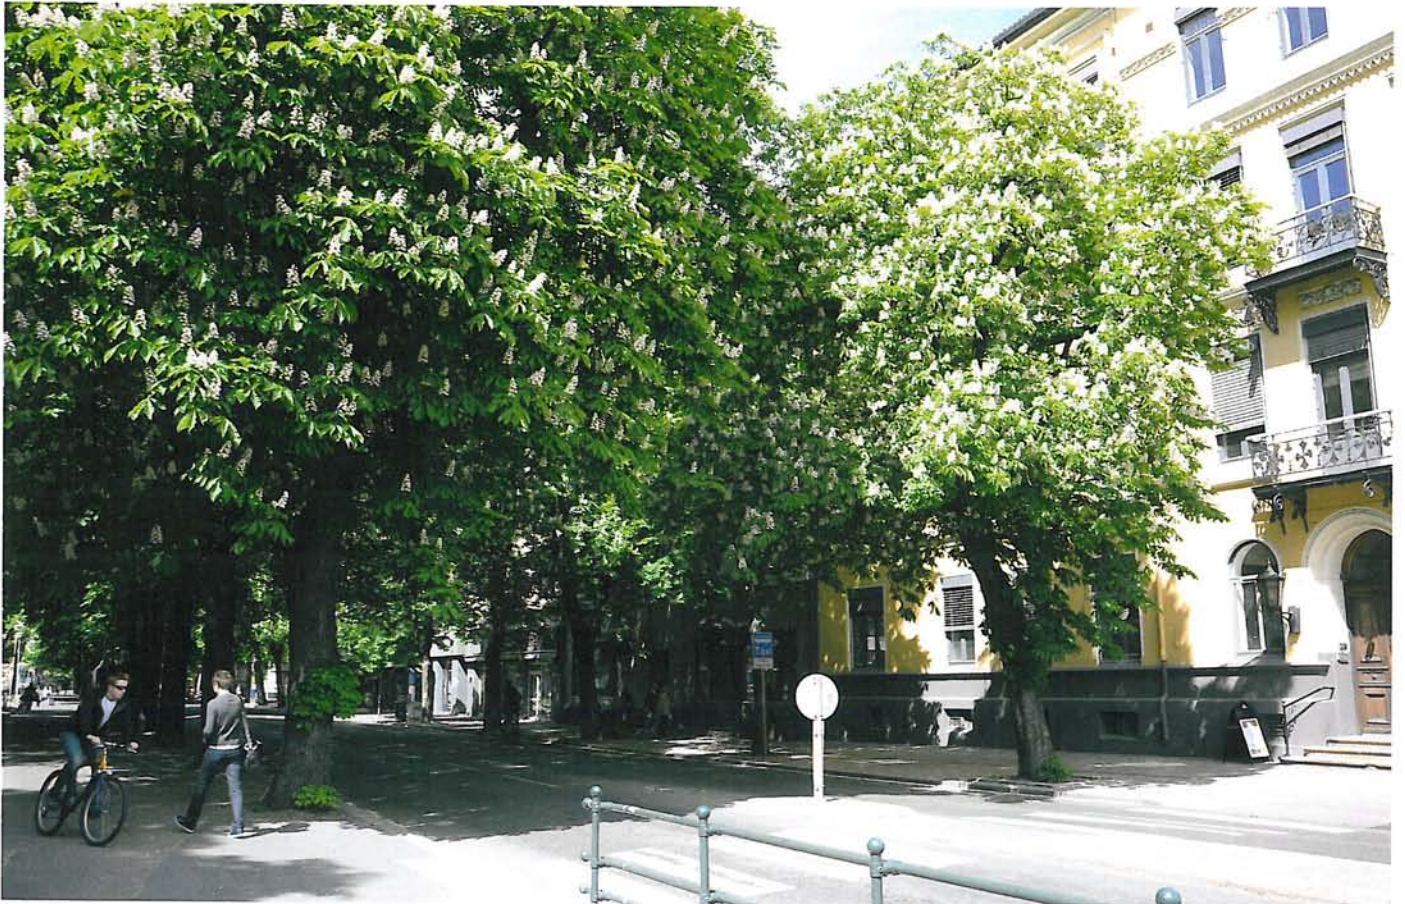
Hestekastanjene i Bygdøy allé blomstrer fortsatt, men fremstår i dag som lite ensartet og utover i vekstsesongen med betydelig saltskade blader. Foto i juni: Erik Solfeld

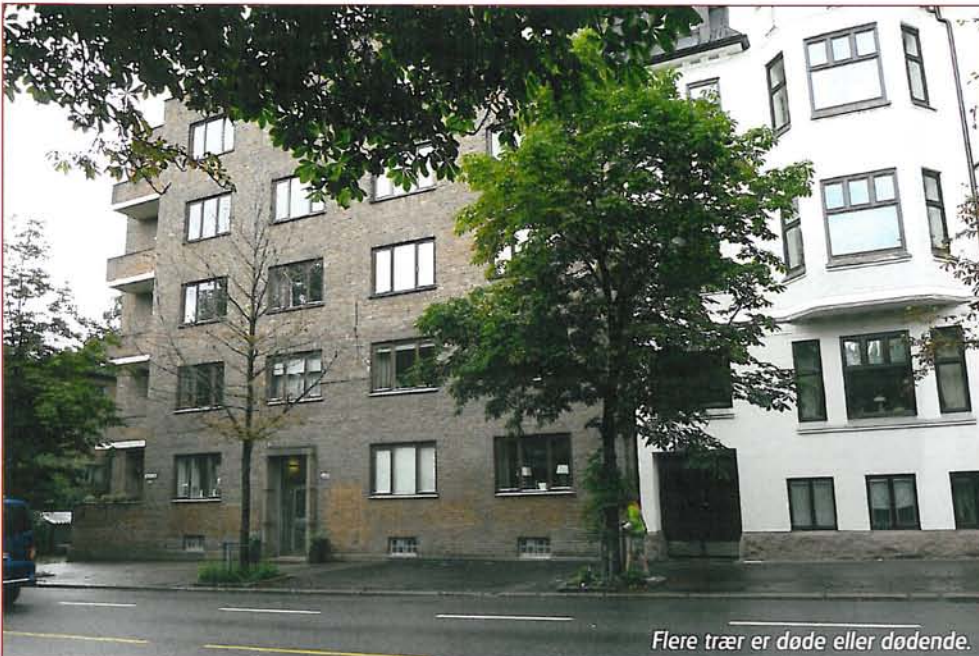
Flere trær er døde eller dødende.
